Le domaine de Chantilly *Le parc*

La restauration de la grande perspective et du Jardin anglais

1.
Pierre-Antoine Gatier
 Architecte en chef
 et inspecteur général
 des monuments historiques

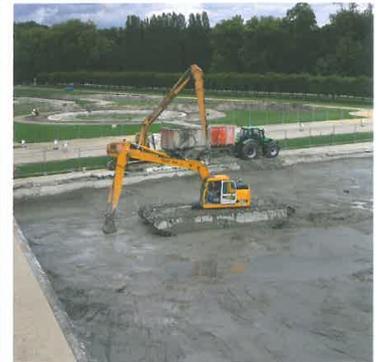
Figure 2
 Curage du bassin des Serruriers,
 lors des travaux de restauration
 des grands parterres.
 Ph. agence Gatier, 2008.

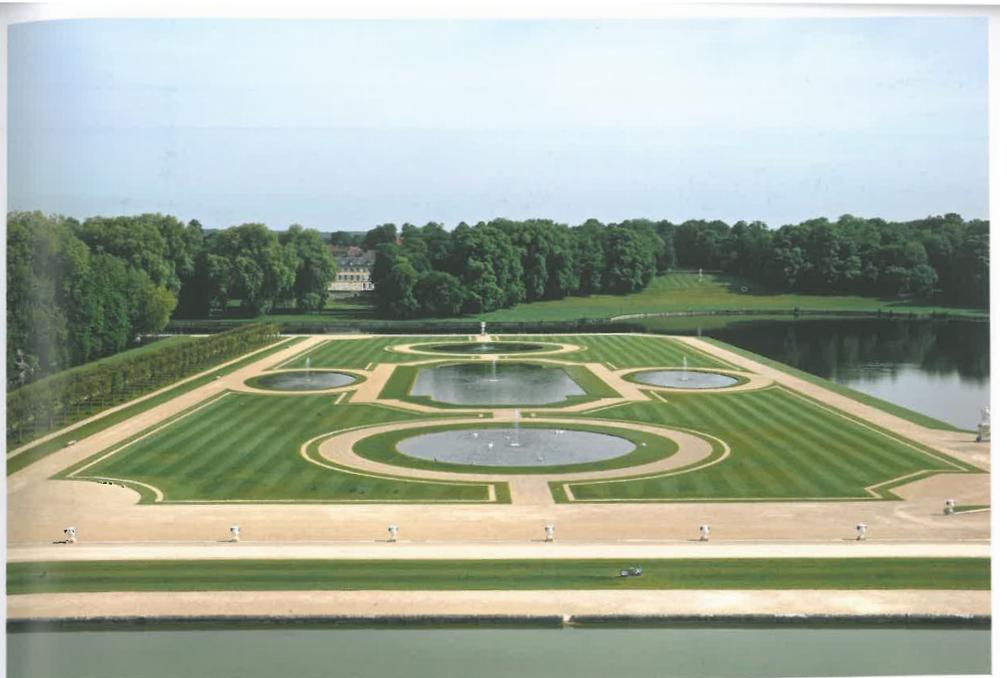
Figure 3
Vue du Grand Parterre mis en place par le duc d'Aumale, après restauration.

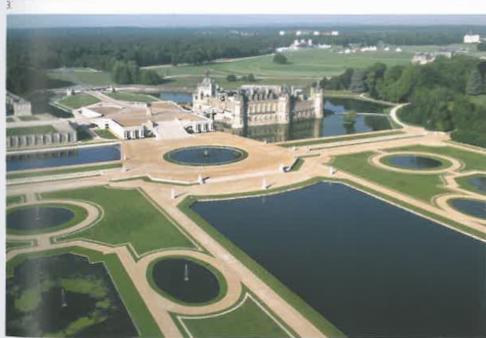
Figure 4
Vue des parterres et de la terrasse du Connétable restaurés.

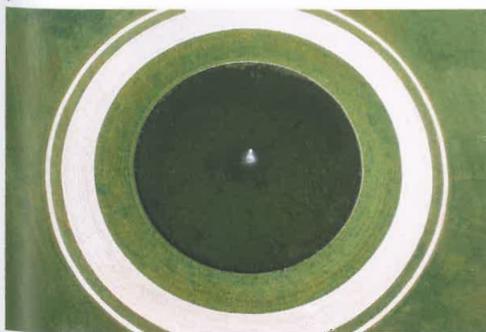
6.

Figure 6
Rond vert des bassins.

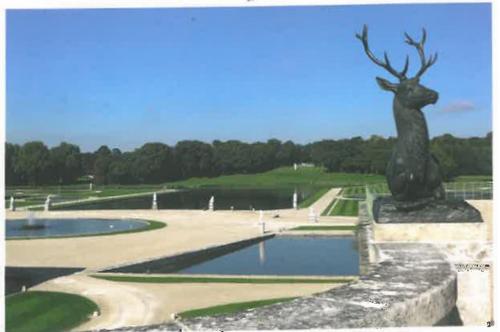
7.

Figure 7
Vue des parterres restaurés, depuis la terrasse du Connétable.

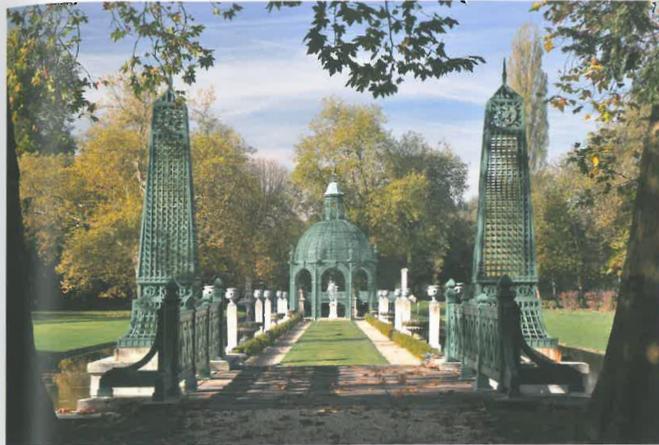
11.

Figure 11
Vue de l'île d'Amour restaurée
depuis le pont d'accès.
Ph. Bruno Payelle.

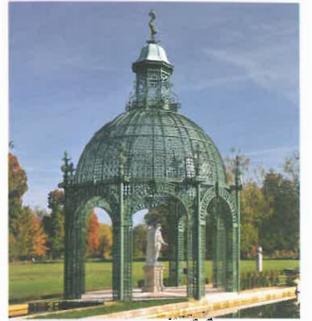
Figure 14
Le pavillon de l'île d'Amour
et ses treillages restaurés.
Ph. Bruno Payelle.

Datant de 1895, le kiosque de l'île d'Amour présentait un aspect très dégradé lorsque sa restauration a été entreprise en 2011. La structure métallique avait été conservée, et seulement ses peintures nécessitaient une réfection. En revanche, une grande partie des treillages avait disparu, mais une dépose soignée des éléments restants a permis de retrouver la presque totalité des mailles de treillages et des éléments décoratifs. Si les parties basses des treillages, sans doute endommagées par les plantes grimpantes, avaient déjà été remplacées, les treillages du dôme et des frontons, réalisés en lattes de châtaigner fendues et reprises à la plane (technique qui a pris fin au début du XX^e siècle) dataient certainement de la construction du kiosque. Huit vases de treillage ornaient les colonnes du kiosque : les vestiges retrouvés *in situ* ont permis d'évaluer leurs proportions d'origine. Enfin, les nombreuses photos anciennes et les documents conservés dans les archives de Chantilly ont livré des renseignements précieux pour restaurer l'ouvrage au plus proche de son état initial. À la restauration du kiosque s'ajoute celle des deux obélisques de treillage qui encadrent le pont d'accès à l'île d'Amour.
