. LA RESTAURATION DE LA CATHÉDRALE SAINTE-RÉPARATE À NICE

Lettre d'information Patrimoines en PACA, n°27,
juillet 2015

La restauration de la cathédrale Sainte-Réparate à Nice
Pierre-Antoine Gatier, Architecte en chef des Monuments Historiques
Audrey De Cillia, Historienne de l'art à l'agence Pierre-Antoine Gatier

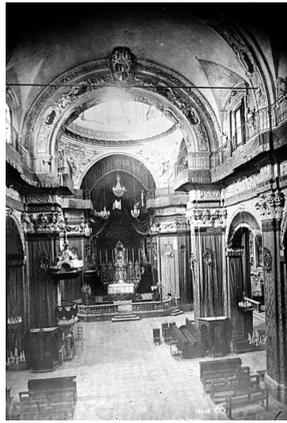
Fig. 1 Vue intérieure de la nef, vers le chœur. Photographie de Médéric Mieusement, 1883, prise lors de la campagne de photographie des cathédrales réalisée à partir de 1881 pour le service diocésain. Médiathèque de l'Architecture et du Patrimoine

Dans la nef, les pilastres sans décor attestent de la mise en place à l'origine de tentures liturgiques attestées par les photographies anciennes (Médéric Mieusement). Les baies éclairant la coupole et les chapelles sont garnies de vitraux, usage peu familier à la tradition niçoise⁶. Un nouvel orgue réalisé par le facteur Florentin Martella, élève de Cavaillé-Coll établi à Nice est mis en place⁷, dédié au grand répertoire français.

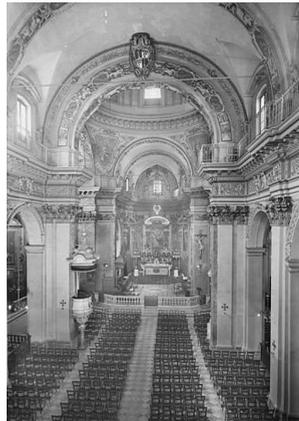
Fig. 2 Vue de la nef en direction du chœur. Photographie de Jean Gilletta, début du XX^e siècle, après la campagne de travaux de 1898-1903. Médiathèque de l'Architecture et du Patrimoine

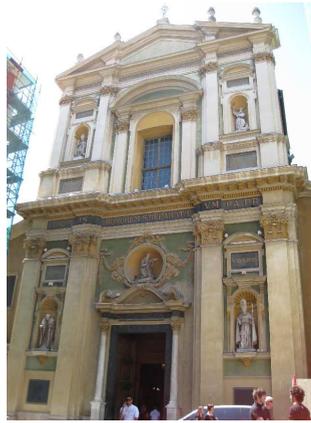
Fig.3

Fig. 3 La façade principale avant restauration. Photographie agence P.-A. Gatier, juillet 2009

La campagne de travaux engagée à l'automne 2011 a porté en premier lieu sur la restauration de la façade principale de l'édifice. Celle-ci avait fait l'objet d'une restauration en 1988-1990 sous la direction de l'architecte en chef Jean-Claude Ivan Yarmola, consistant en une restauration générale des enduits après enlèvement complet des couches historiques, dans une réinterprétation de la polychromie mise en œuvre lors de la campagne de 1900.

A partir des quelques éléments de documentation des états antérieurs, le parti de restauration a privilégié la restauration de cet état historique, respectant sa polychromie dont les contrastes ont été atténués, compromis entre la colorisation introduite par Jean-Claude Ivan Yarmola et le caractère uni et clair de l'état durant la Période Sarde (1860).

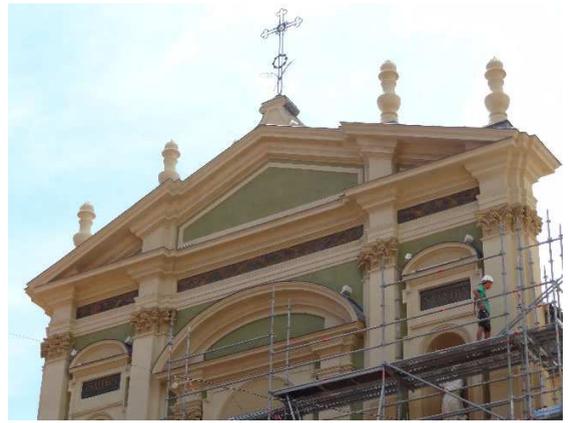
Fig. 4 Détail de la façade principale en cours de restauration. Photographie agence P.-A. Gatier, juin 2012

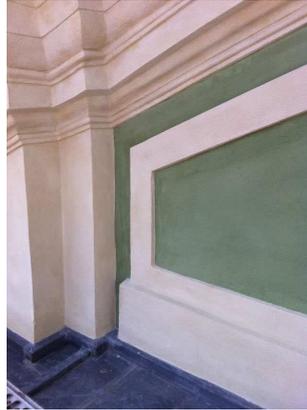
Fig. 5 Restauration de la façade principale, échantillon de la première couche de badigeon sur la modénature du fronton. Photographie SMBR, mars 2012

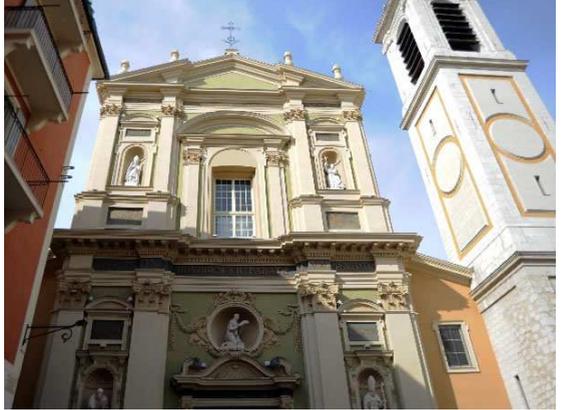
Fig. 6 La façade principale après restauration. Photographie agence P.-A. Gatier, octobre 2013

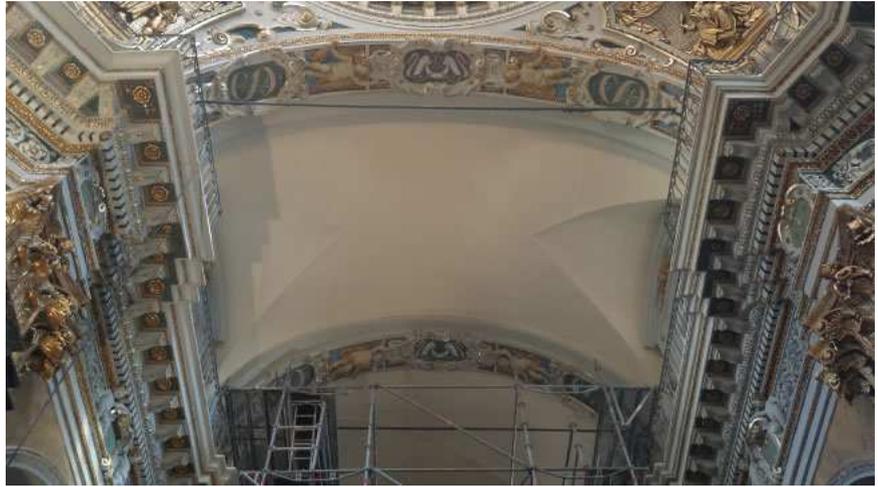
Fig. 7 Détail d'une travée de la voûte de la nef après restauration. Photographie SMBR, 2014

Le protocole de restauration des décors des intérieurs de la cathédrale a été adapté afin de proposer une intervention respectueuse des techniques et des mises en œuvre anciennes permettant de retrouver sous les repeints du XX^e siècle, le décor 1900, tout en assurant la réversibilité des interventions, conformément aux prescriptions de la Charte de Venise.

Ainsi, l'ensemble des décors (peinture, dorure, stucs, marbre des balustrades et du sol, etc.) a fait l'objet d'un nettoyage léger assorti du traitement des fissures et des lacunes, de l'enlèvement des repeints disgracieux et de restauration des dorures (assiette puis dorure à la feuille). Les réintégrations ponctuelles de décors ont été réalisées par *tratteggio*, technique de retouche colorée conforme aux prescriptions de la Charte de Venise mise au point pour différencier le décor d'origine des reprises, notamment dans la chapelle des Quatre Martyrs.

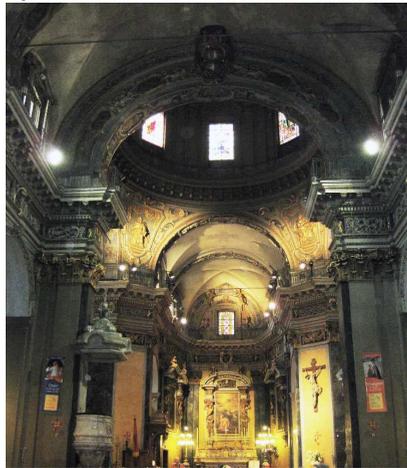
Les principaux désordres identifiés dans la cathédrale Sainte-Réparate avaient pour origine la présence d'humidité liée aux anciennes infiltrations d'eau ou aux remontées capillaires provenant des caveaux, les mouvements de sol liés à l'instabilité des caveaux avant les travaux de consolidation et l'incendie de 1986 altérant une partie du bas-côté Nord.

Fig. 8 Vue de l'intérieur de la cathédrale avant restauration. Photographie agence P.-A. Gatier, juillet 2009

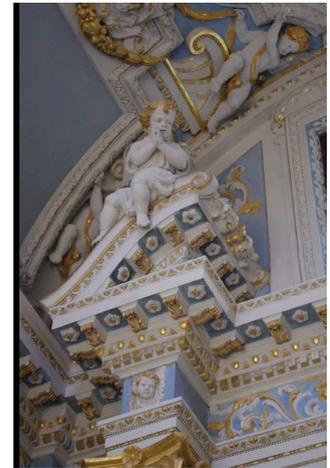
Fig. 9 Détail du décor de la chapelle du confessionnal après restauration. Photographie SMBR, 2014

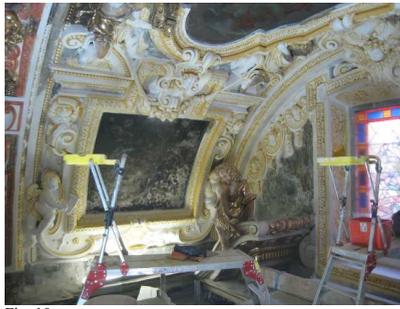
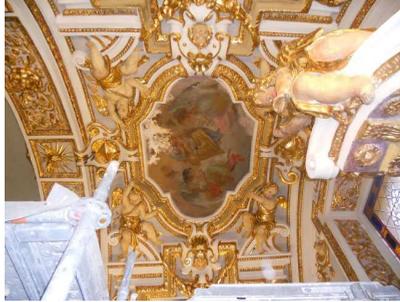
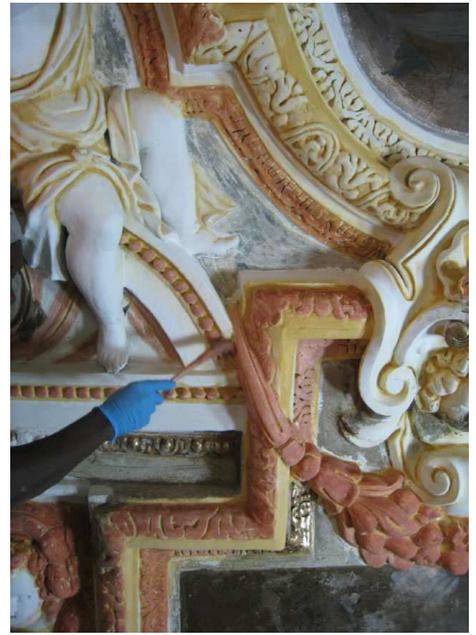
Fig. 10 à 12 Différentes étapes de la restauration du décor de la chapelle Saint-Joseph. Photographie SMBR, 2014

Lorsque les décors étaient fragilisés, ils ont été consolidés comme dans la chapelle Saint-Joseph.

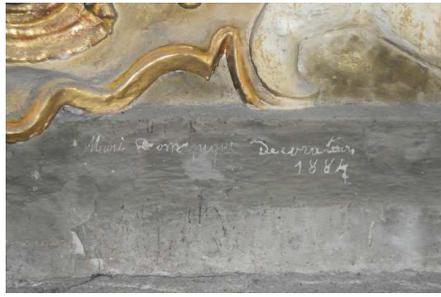
La date « 1883 » a également été retrouvée dans la chapelle Sainte-Réparate adjacente, datée de 1670 et décorée en trompe-l'œil. Ce rapprochement permet d'imaginer une intervention contemporaine de restauration dans ces deux chapelles. Cette même année, Médéric Mieusement réalise quelques photographies de la cathédrale, commande du service diocésain, documentant ses interventions.

Fig. 13 Mention de la restauration en 1883 sur le décor de la chapelle Sainte-Réparate. Photographie SMBR, 2014

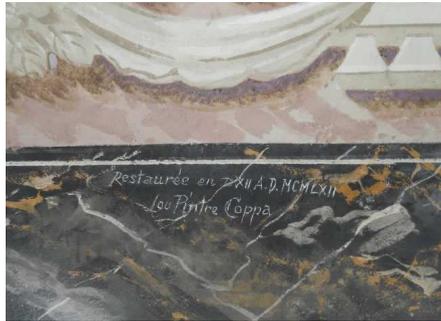
Pour la chapelle Sainte-Réparate, une autre mention de date a été retrouvée « 1962 », correspondant à l'intervention de restauration réalisée par le fresquiste Roger Coppa, transposition en trompe l'œil d'un décor de stuc, témoin contemporain d'un nouvel art du décor, réinterprétant le baroque niçois. Etape contemporaine de la redécouverte d'une pratique décorative, ce décor a été restauré ensuite par Jean-Claude Ivan Yarmola. Cette découverte a permis d'identifier une campagne de restauration récente, comblant ainsi les lacunes archivistiques.

Fig. 14 Mention de la restauration de Roger Coppa en 1962 sur le décor de la chapelle Sainte-Réparate. Photographie SMBR, 2014

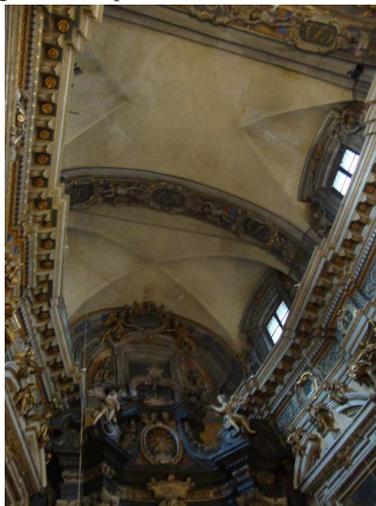
A l'occasion du nettoyage-dépoussiérage de la voûte du chœur, la présence d'un ancien décor à motifs floraux a été révélée. Ce décor occupe deux travées du chœur, la travée droite et la travée d'abside.

La travée droite est décorée d'une grande croix à double liseré bleu formant un compartiment. Au centre se trouvait un décor de soleil doré rayonnant, en feuille de cuivre, assorti de grappes de raisin garnissant les extrémités intérieures des bras de la croix. Ce décor central a été usé, gratté jusqu'à disparition du motif formant le soleil.

La travée absidiale présente sur chacun de ses quartiers des décors à motifs floraux associant dans un esprit évoquant le mouvement Art Nouveau un fond de décor de palmes sur lesquels se détachent des lys de couleur blanche. Les arêtes du couvrement sont marquées d'un ensemble de ponctuations de teinte ocre alignées le long de l'arête traitée d'un filet bleu. Des ornements végétaux marquent le centre de la voûte.

Fig. 15 La voûte du chœur avant restauration. Photographie agence P.-A. Gatier, juin 2010

En cohérence avec le parti d'intervention général, la conservation des vestiges de ce décor attribué à la campagne 1900 comme témoin historique a été décidée. Compte tenu du refus exprimé par l'architecte diocésain lors de la mise au point du grand décor intérieur de la cathédrale, il ne nous a pas semblé légitime de restituer la partie manquante au centre des motifs.

Le dégagement a été réalisé par enlèvement des badigeons blancs superficiels et stabilisation des décors sous-jacents par simple refixage de la couche picturale. La grande lacune de la partie centrale de la croix a été mise en teinte en ocre clair identique à la voûte. Pour assurer la lisibilité de ce vestige de décor, la restauration a été complétée par la réintégration des oves marquants l'arête diagonale de la voûte en conservant une nuance suggestive. Un badigeon général d'harmonisation a été mis en œuvre, sous lequel ce décor apparaît en transparence, visible uniquement par un observateur situé à l'aplomb du chœur.

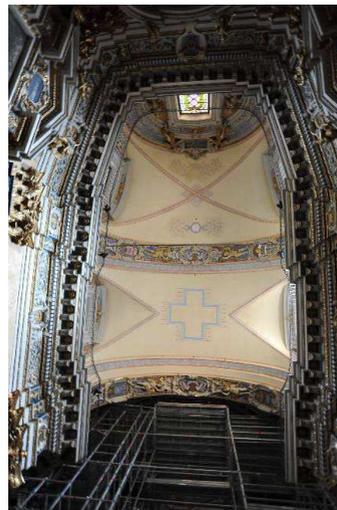
Fig. 16 La voûte du chœur après restauration. Photographie agence P.-A. Gatier, octobre 2013

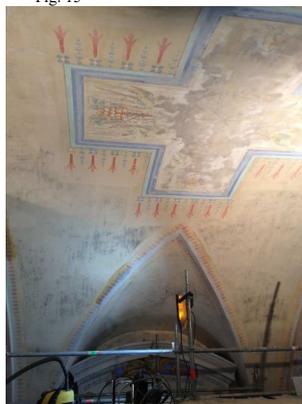
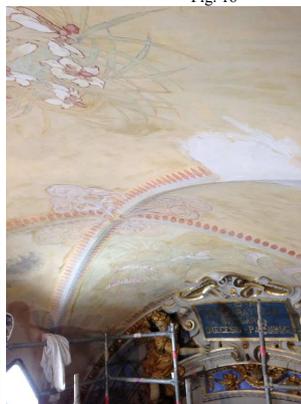
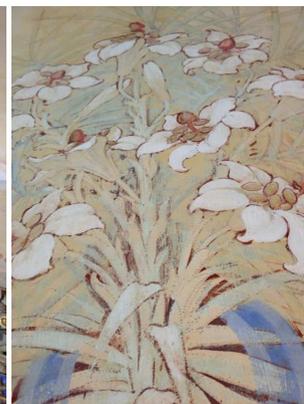
Des sondages complémentaires ont été réalisés, permettant d'identifier la stratigraphie de ce décor : enduit de la voûte / badigeon général formant fond de teinte blanc cassé / badigeon coloré de teinte ivoire / décor coloré à motif végétal (décor 1900) / recouvrement général d'un badigeon de couleur grise. En revanche, ces sondages n'ont pas permis de mettre en évidence d'autres fragments de décors.

Fig. 17 à 19 Dégagement du décor 'Art Nouveau' 1900 de la voûte du chœur. Photographie SMBR, 2013

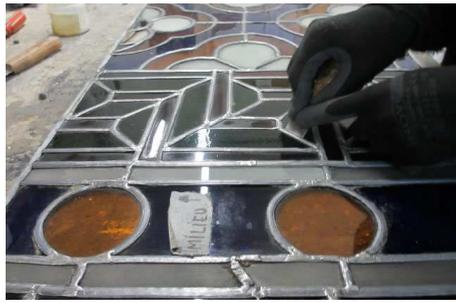
Fig. 20 Restauration d'un vitrail de l'abside en atelier après dépose. Photographie agence P.-A. Gatier, 2013

Dans les bas-côtés, chaque chapelle est pourvue d'un vitrail mis en œuvre au XIX^e siècle. Excepté pour les pièces dont l'altération avancée nécessitait un traitement en atelier, la restauration a été réalisée sur place. Elle a consisté en un nettoyage, assorti d'un remasticage, d'un contrôle des soudures et d'un traitement des fers. Dans la mesure du possible, une attention particulière a été portée à la conservation des mises en plomb du XIX^e siècle.

Les vitraux ont été traités en conservation intégrant le maintien de la mise en plomb ancienne, la révision des pièces cassées par collage-doublage réversible et la consolidation des grisailles et des peintures à l'émail, technique confirmant l'appartenance de ces vitraux au grand chantier de rénovation de la cathédrale à la fin du XIX^e siècle.

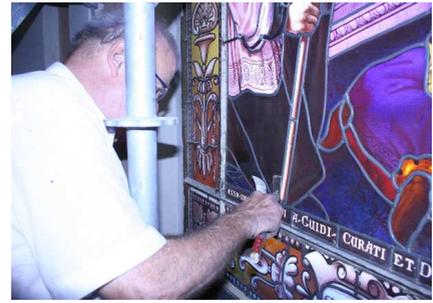
Fig. 21 Restauration in situ du vitrail Saint-Antoine dans le chœur. Photographie agence P.-A. Gatier, 2013

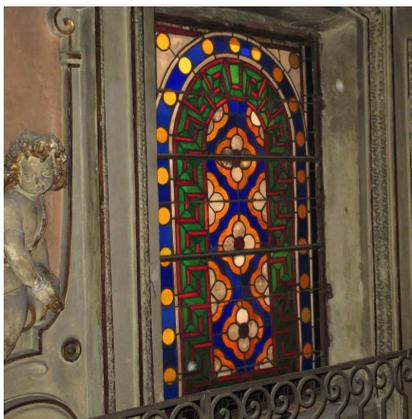
Fig. 22 Vitrail de l'abside avant restauration. Photographie agence P.-A. Gatier, 2013

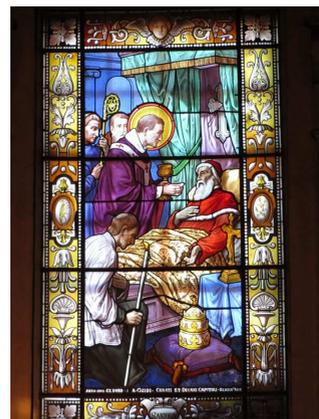
Fig. 23 Vitrail de Saint-Antoine dans le chœur après restauration. Photographie agence P.-A. Gatier, 2013
