## LA RESTAURATION DE LA PRÉFECTURE DE CHÂLONS-EN-CHAMPAGNE

Monumental  
Éditions du Patrimoine  
CMN, 2010

### La restauration de la préfecture de Châlons-en-Champagne

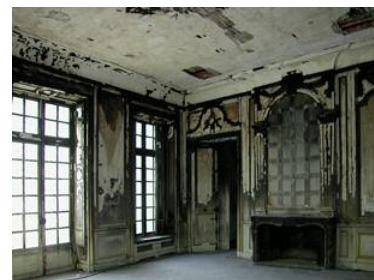
**Figure 2**  
Le salon des Glaces, après restauration.  
Ph. N. Park, agence Gatier, 2007.

Les lambris sculptés en partie supérieure ou moulurés – peints dans des tons clairs en gris de lin accompagnés de rehauts d'or – et les cheminées de marbre constituaient le décor sobre des pièces dévolues à l'intendance. La restauration s'est attachée à restituer ce décor originel qui avait été alourdi par les réfections successives : ajouts de dorure, monochromies déclinant des gammes de gris, vert clair, etc. Les recherches d'anciennes teintes furent confrontées aux démarches de restauration antérieures, souvent accompagnées du démontage et du décapage systématique des lambris.

Les dorures à la mixtion apposées au cours du XIX<sup>e</sup> siècle furent allégées afin de retrouver la répartition limitée des dorures anciennes à l'eau.

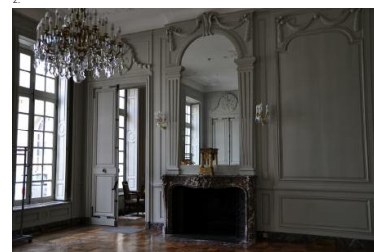
**Figure 3**  
Le salon des Glaces, après restauration.  
Ph. N. Park, agence Gatier, 2007.
